Dossier : PL 7283  
N/Réf. : FrO/CTTO/05/1004

**TOURS, le 25 mars 2005**

**VERIFICATION TECHNIQUE RELATIVE  
A L'ETAT DE CONSERVATION ET DE VETUSTE  
DE LA PASSERELLE FOURNIER  
RELIANT LA RUE EDOUARD VAILLANT ET LE QUARTIER SANITAS  
A TOURS**

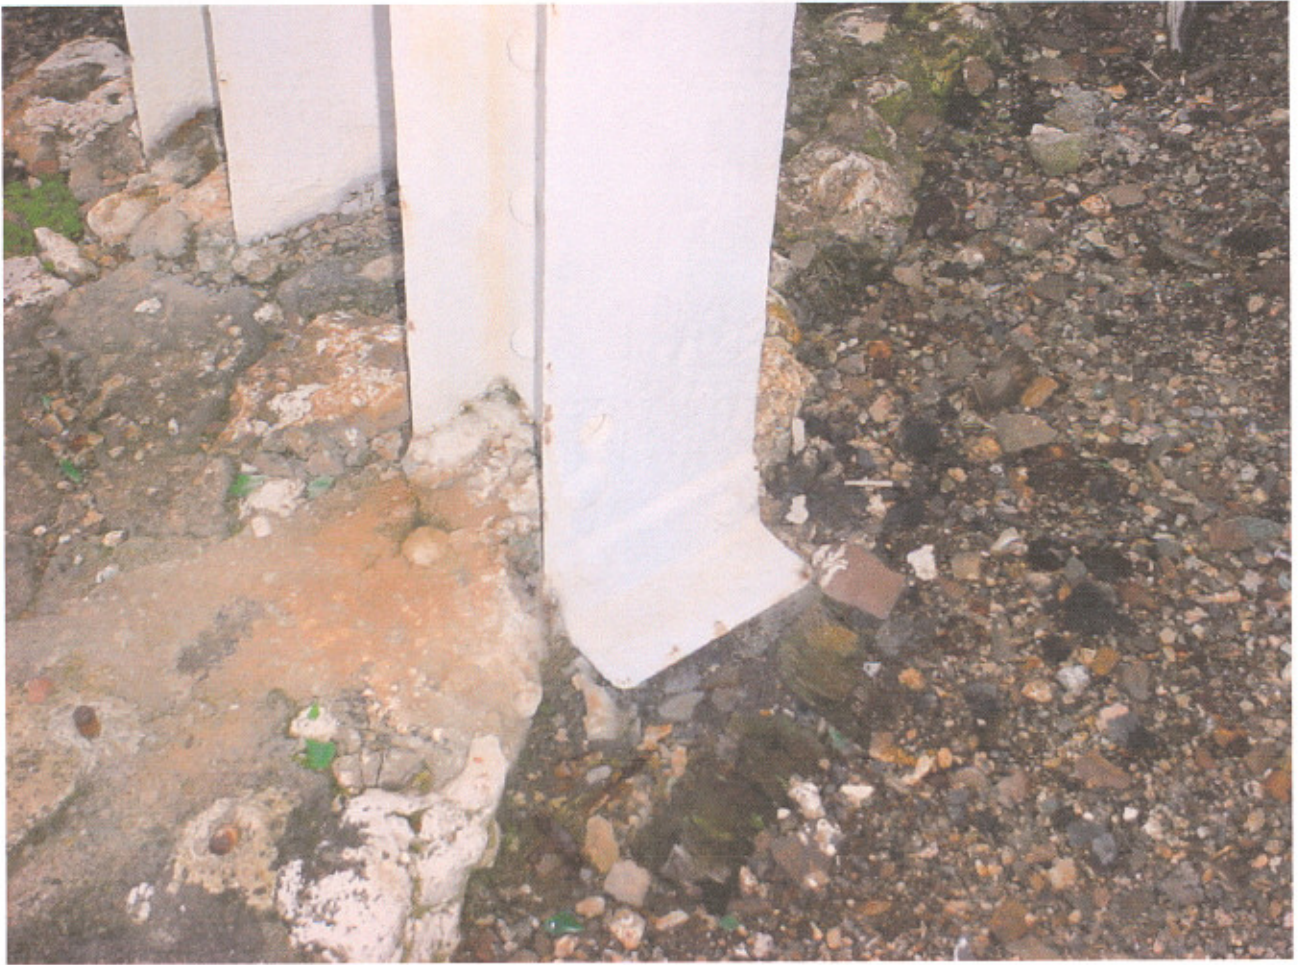
**PHOTO N°2**

Les massifs béton placés entre les voies sont soumis à des vibrations importantes au passage des trains, ceux-ci sont très nettement dégradés et certains pieds de poteaux n'ont plus d'assise ou que partiellement.

**MASSIF BETON PARTIELLEMENT INEXISTANT**

- Il convient de décaper la peinture existante (ex :sablage) pour remettre une protection efficace dans le temps.
- Les pieds de poteaux métalliques dégradés doivent être repris et renforcés pour qu'ils retrouvent leurs résistances initiales.  
Il est envisageable de reconstituer les sections des profilés par rajout de plaques soudées ou de mise en œuvre de nouveaux profilés
- Il est nécessaire de faire un sondage sur tous les massifs béton pour déterminer les désordres (ex : dégarnir jusqu'à une profondeur saine).  
Dans tous les cas, les massifs devront être repris pour assurer une bonne assise des poteaux et être suffisamment résistants aux vibrations de passage des trains.

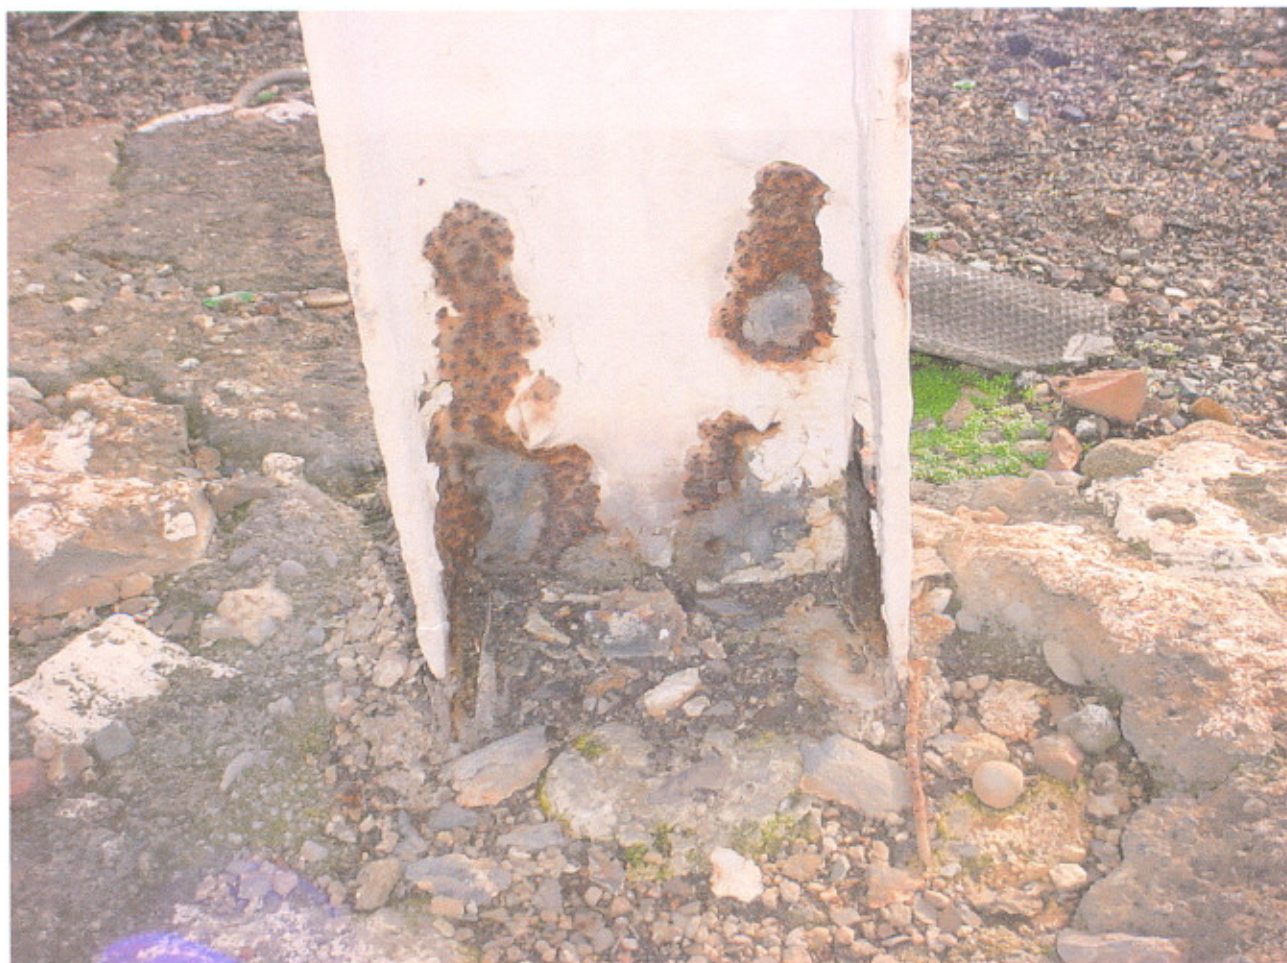
**PHOTO N°3**

La projection et la stagnation de l'eau ont très gravement endommagé certains pieds de poteaux.

Ceux-ci ne peuvent plus assurer leur résistance initiale.

**PIED DE POTEAU METALLIQUE OXIDE (AVEC TROU)**

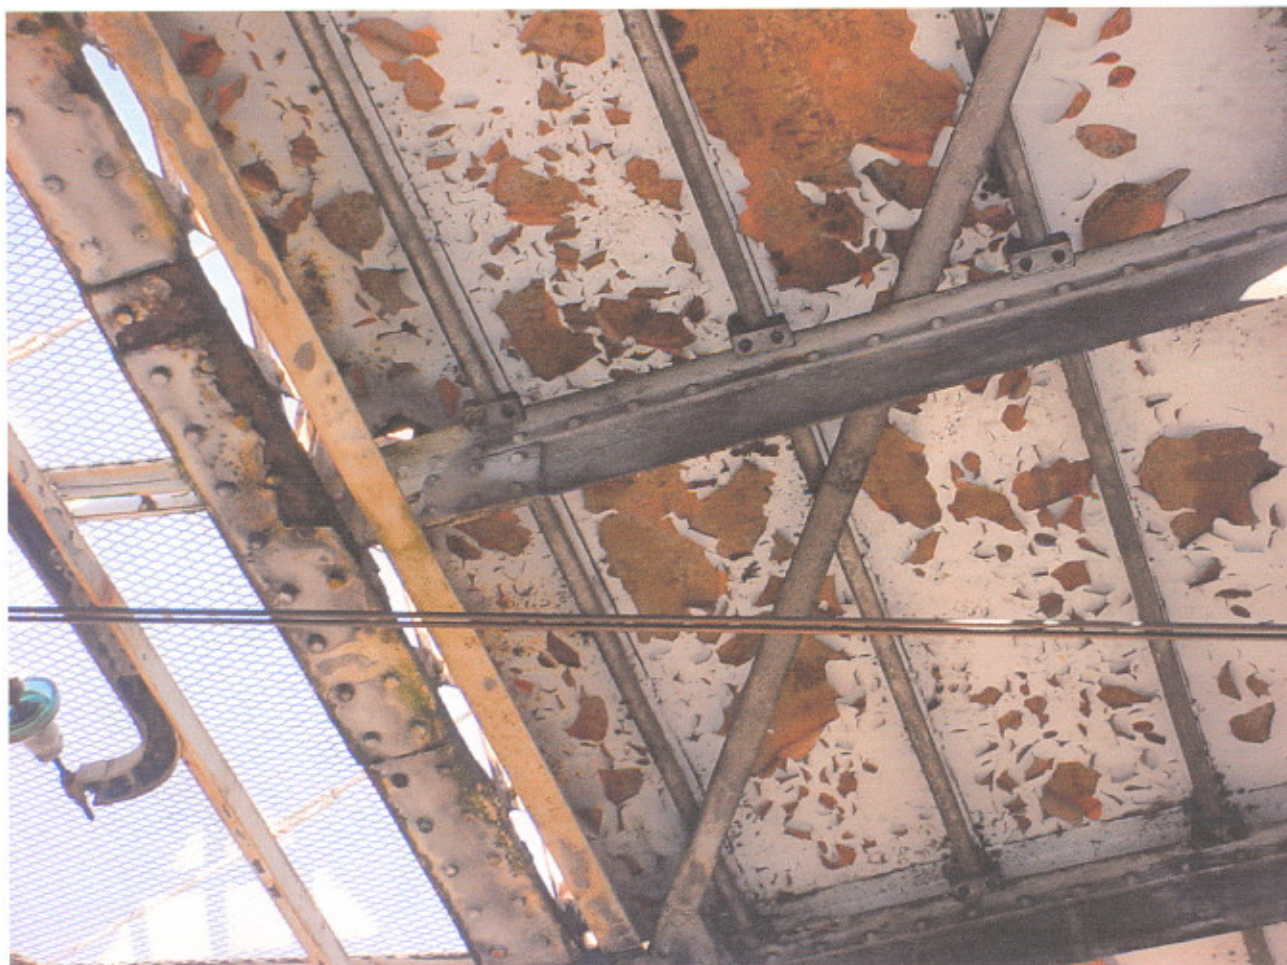
**PHOTO N°4**

La détérioration de la peinture depuis plusieurs années crée une forte corrosion sur la structure métallique, à ce jour les parties métalliques visibles ne semblent pas être diminuées dans leurs épaisseurs par la corrosion.

Peinture dégradé en sous face de la passerelle

Lors du décapage de la peinture existante et avant l'application d'un revêtement, il sera indispensable de vérifier si la corrosion n'a pas diminué les sections des fers, de façon à réparer ou changer certain élément de la structure.

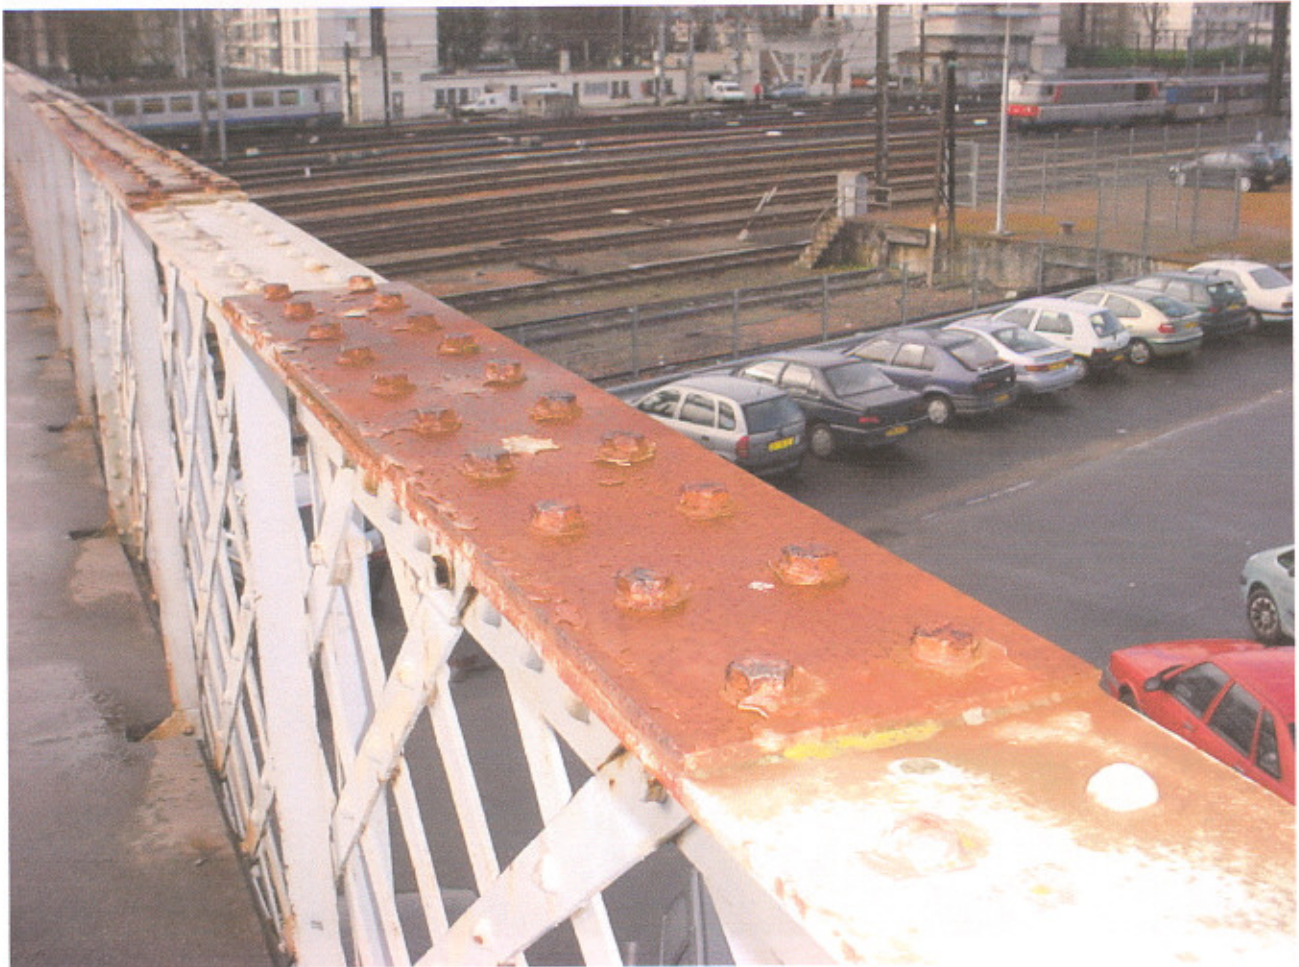
**PHOTO N°5**

**POUTRE DE STRUCTURE OXYDE**

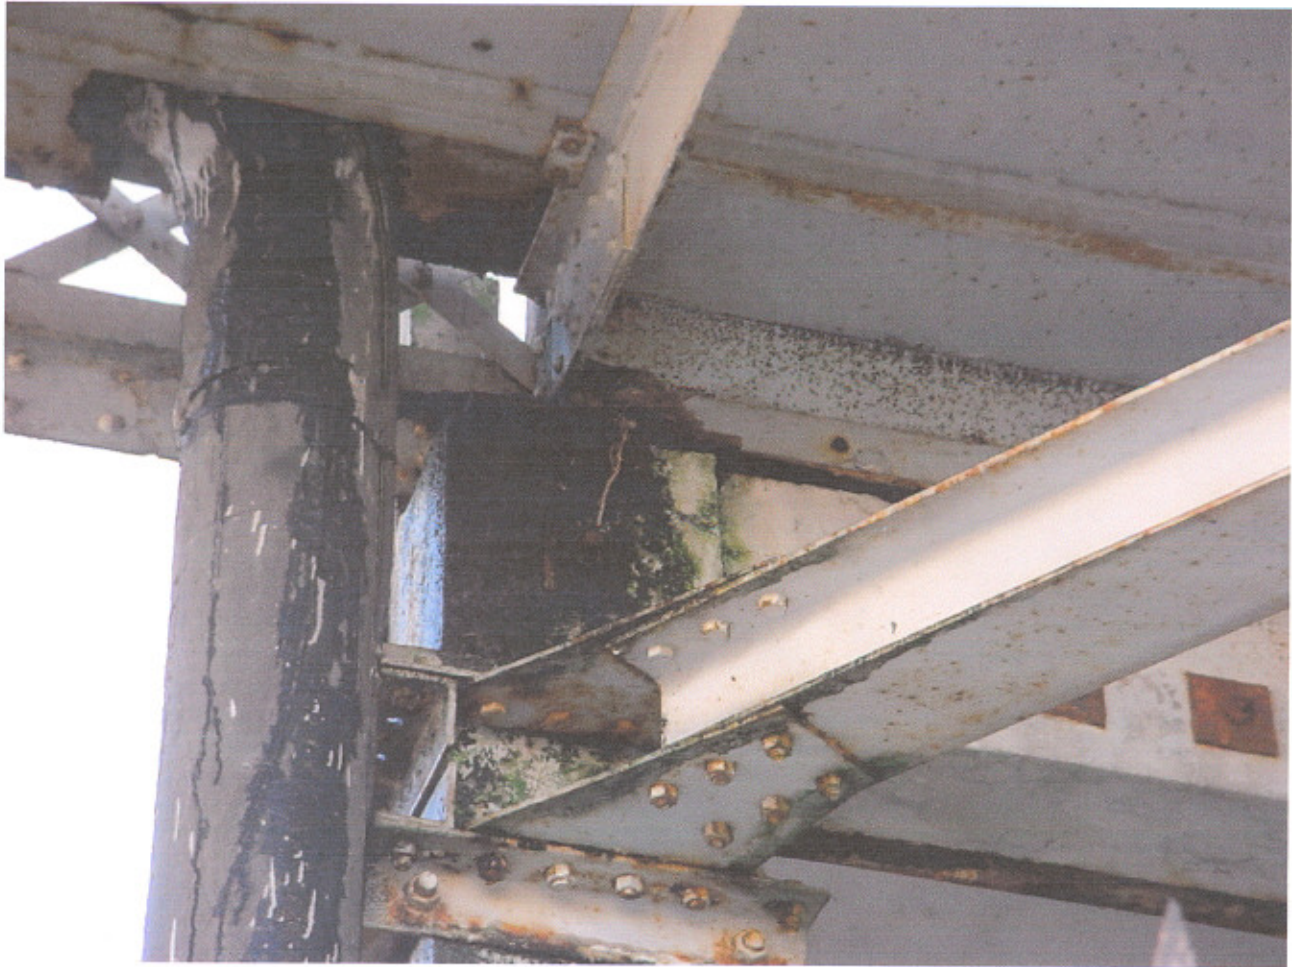
**PHOTO N°6**

**MAUVAISE ETANCHEITE DES EVACUATION D'EAUX PLUVIALES**
