118. L'alimentation de la ville en eau par l'aqueduc du Cher

Cyril Driard

The water supply of the Roman town by an aquaduct along the river Cher

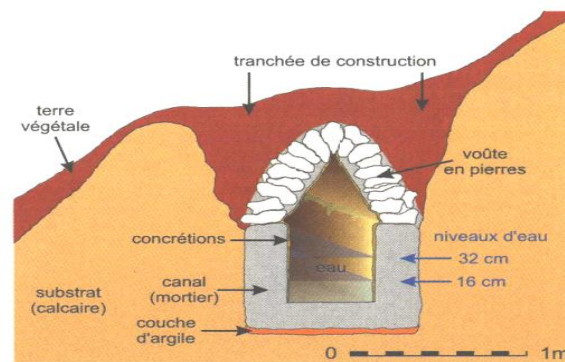
Fig. 24 : Coupe schématique transversale.

La canalisation de l'aqueduc est homogène tant par les matériaux utilisés que par sa forme et ses dimensions. Avant sa construction, des aménagements ont été nécessaires dans la pente du coteau : une saignée a permis d'aplanir une bande d'environ 2 m de large, dans laquelle a été creusée la tranchée de construction de l'aqueduc. Cette dernière a servi de moule au radier et aux parois du canal, construit en mortier banché. La canalisation est surmontée d'une voûte en pierres (silex et calcaire) recouverte d'une chape de mortier de chaux. Une couche de mortier a été également appliquée sur l'intrados de la voûte (Fig. 24).
